Rapport de visite CONTROLE PERIODIQUE : VERIFICATION DU FONCTIONNEMENT ET DE L'ENTRETIEN	
Commune de :	PELUSSIN
Adresse du contrôle :	4 montée de l'Eau-qui-Bruit L' Eau-qui-Bruit
Date du contrôle :	30/07/2021
Référence cadastrale :	E 1941
n° avis / Priorité :	FO4-1-42168-E-1941 / P2
Zone à enjeux :	NON

DIAGNOSTIC D'UNE INSTALLATION D'ASSAINISSEMENT NON COLLECTIF

Adresse de la propriété : 4 Montée de l'eau-qui-bruit
Adresse de facturation : 9 rue des prairies

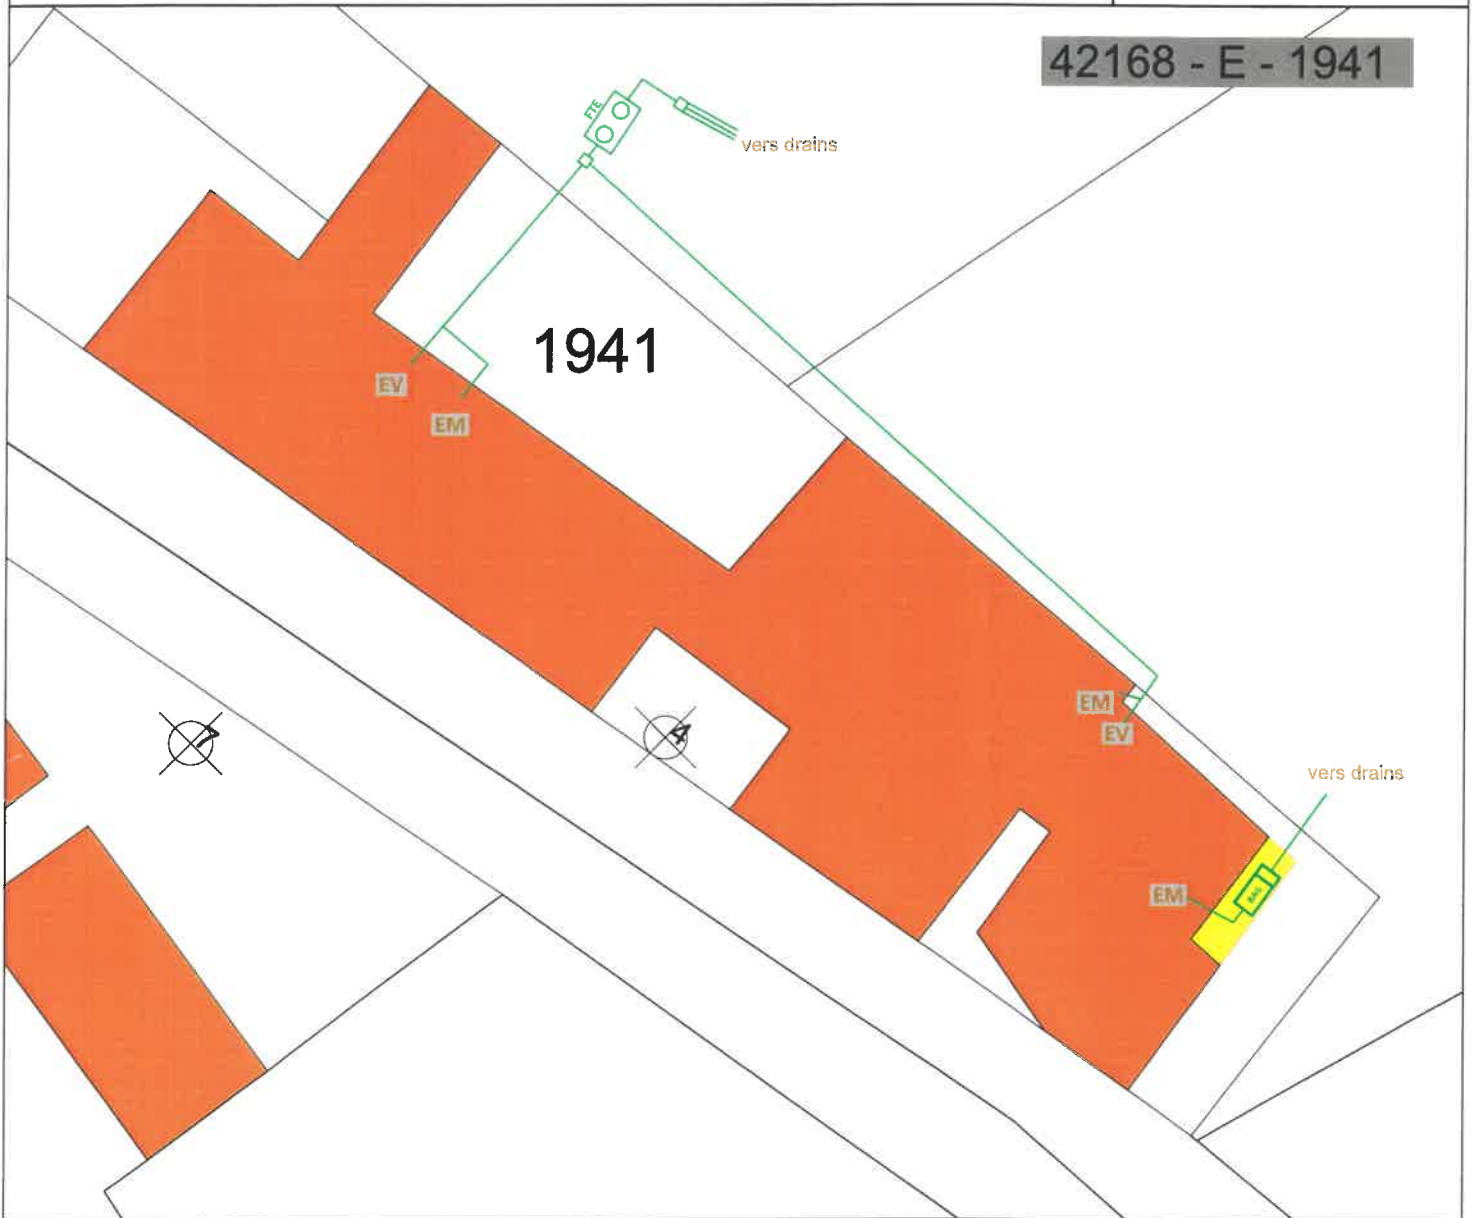
Type prétraitement 1 : Fosse toutes eaux
Volume	4 000 Litres
Accessibilité	Oui
Bon écoulement	Oui
Odeurs	Non
Signes d'altération	Non
Matériau	Béton

Type prétraitement 1 : Bac à graisse
Volume	2 000 Litres
Accessibilité	Oui
Bon écoulement	Oui
Odeurs	Non
Signes d'altération	Non
Matériau	Béton

La canalisation de sortie de fosse est déboîtée. Elle devra être réinstallée et fixée correctement

Type traitement Eaux : Tranché d'épandage pour les eaux ménagères de l'espace dortoir et les eaux vannes
Superficie de la filière de traitement (si connue)	Non
Nbre de drains x Longueur de la filière (m)	3 drains longueur indéterminé

**Les eaux vannes et les eaux ménagères de l'espace dortoir sont traitées.
Les eaux prétraitées de l'espace cuisines ne sont pas traitées.**

La canalisation de sortie de fosse n'est plus à sa place.

Le traitement est partiellement accessible (uniquement regard de distribution). Il n'a pas de regard de bouclage.

Le traitement est inaccessible ou inexistant

- 1- Réinstaller et fixer la canalisation de sortie de fosse toutes eaux
- 2- Rendre le dispositif d'assainissement non collectif conforme à la réglementation en vigueur, dossier de réhabilitation à présenter et faire valider par la Communauté de Communes.
- 3- Mettre un système de traitement après le bac à graisse de l'espace cuisine.
- 4- Rendre accessible le regard de bouclage et le laisser accessible
